ÖS. 44,- · sfr. 5,50 · Lit. 7000,- · Plas. 600,- · hfl. 7,60
dkr. 31,- · FF. 22,50 · FIM. 29,- · nkr. 33,- · skr. 37,-

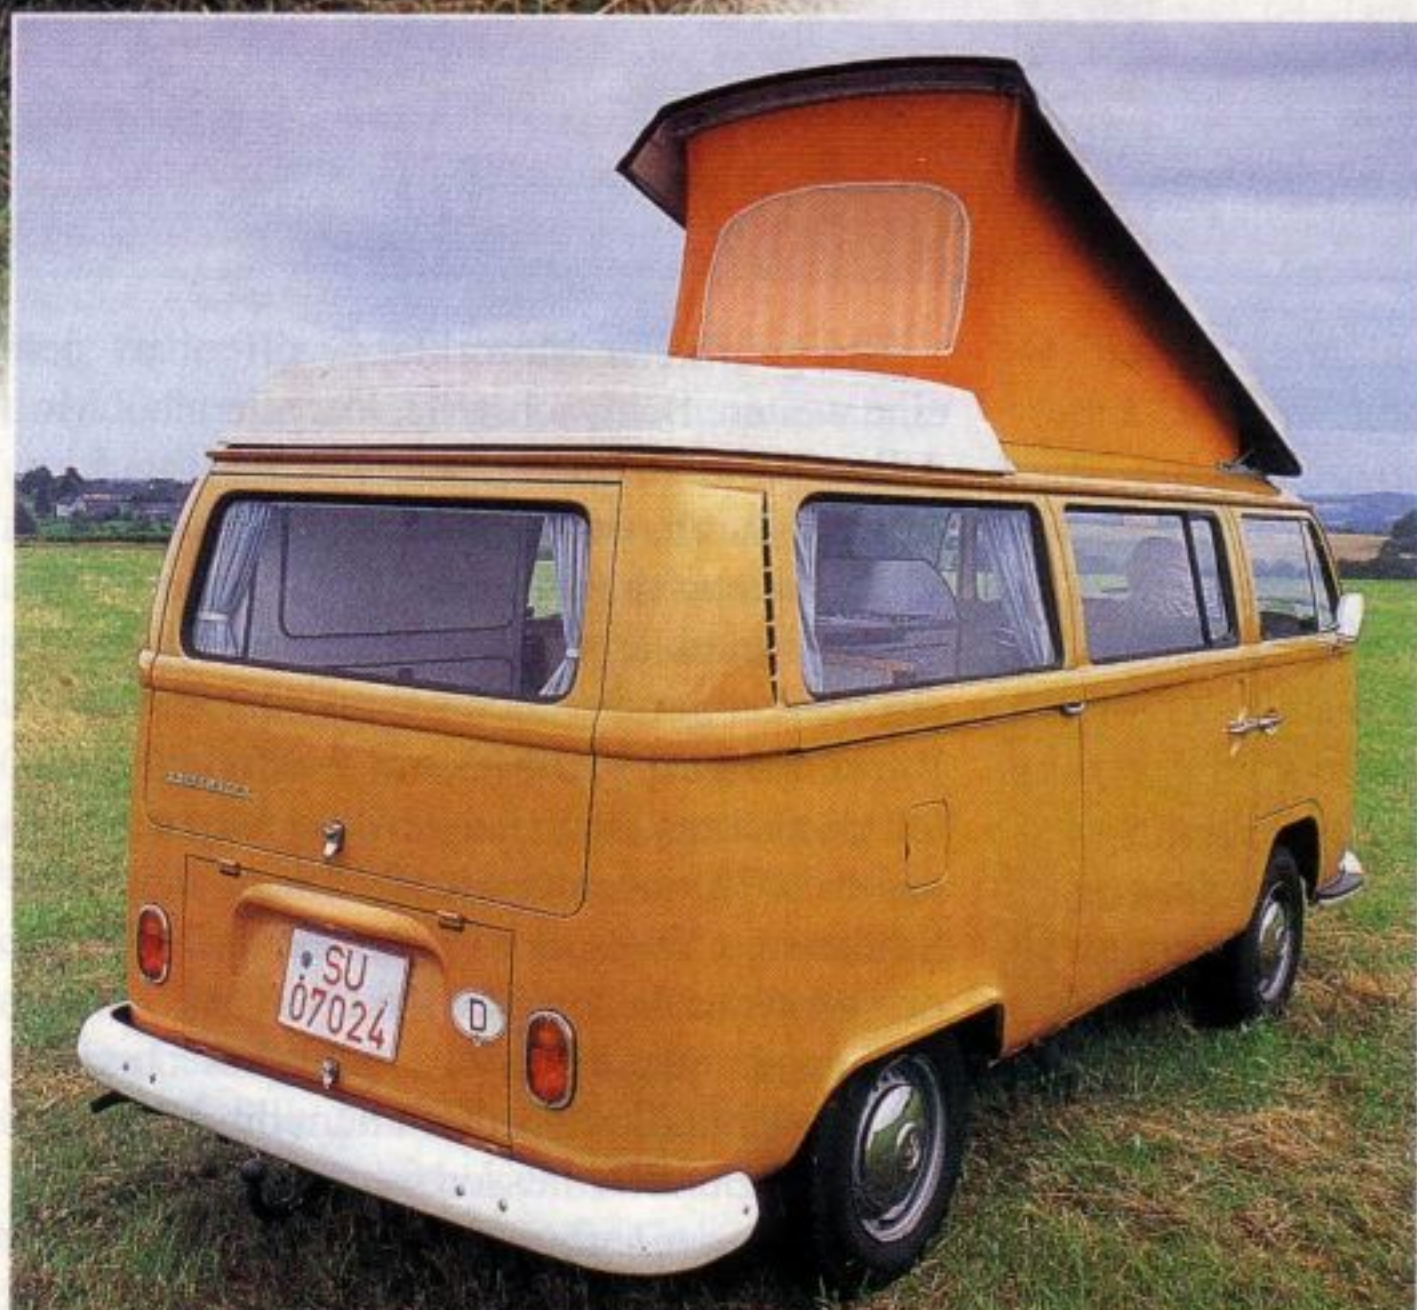
Häufigste Variante des Westfalia-Wohnmobils: der Camper mit dem Aufstelldach, das es in zwei Versionen gab – bis 1971 vorne (im Bild), danach hinten angeschlagen

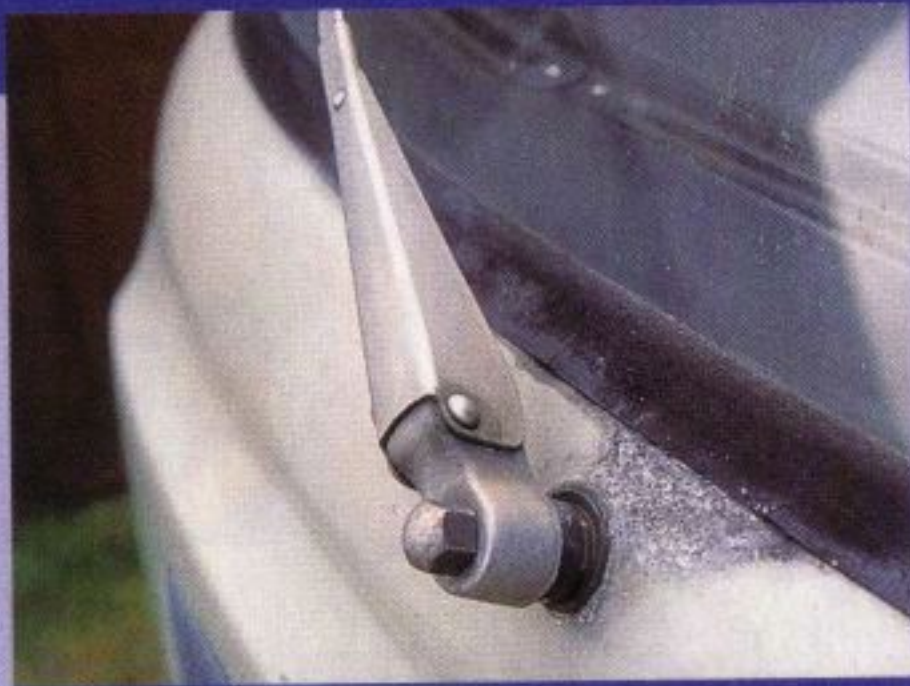
Häufig: Rost um Scheinwerfer, Lüftungsgitter und Wischerwellen sowie spröde Dichtungen

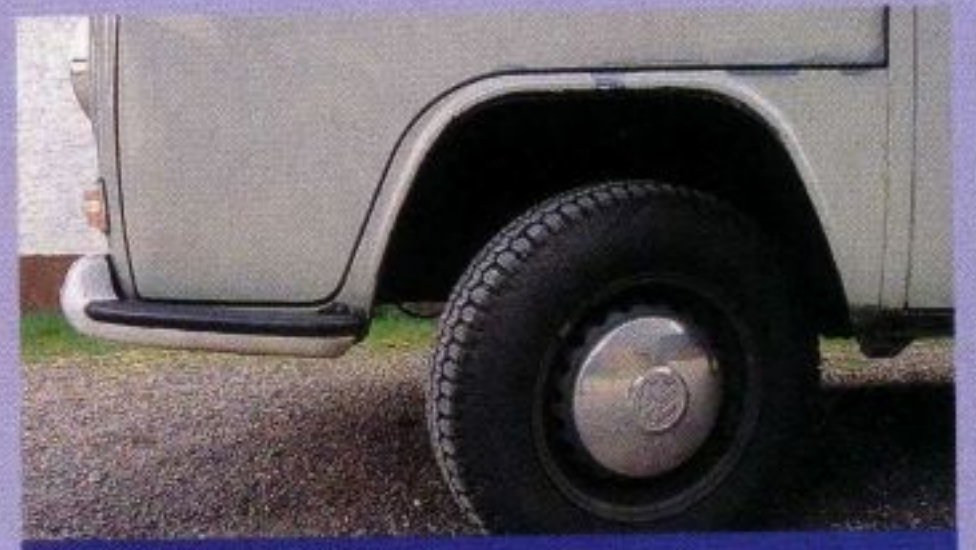
Achtung Rost! Es gibt eigentlich kein Knieblech, das nicht perforiert ist

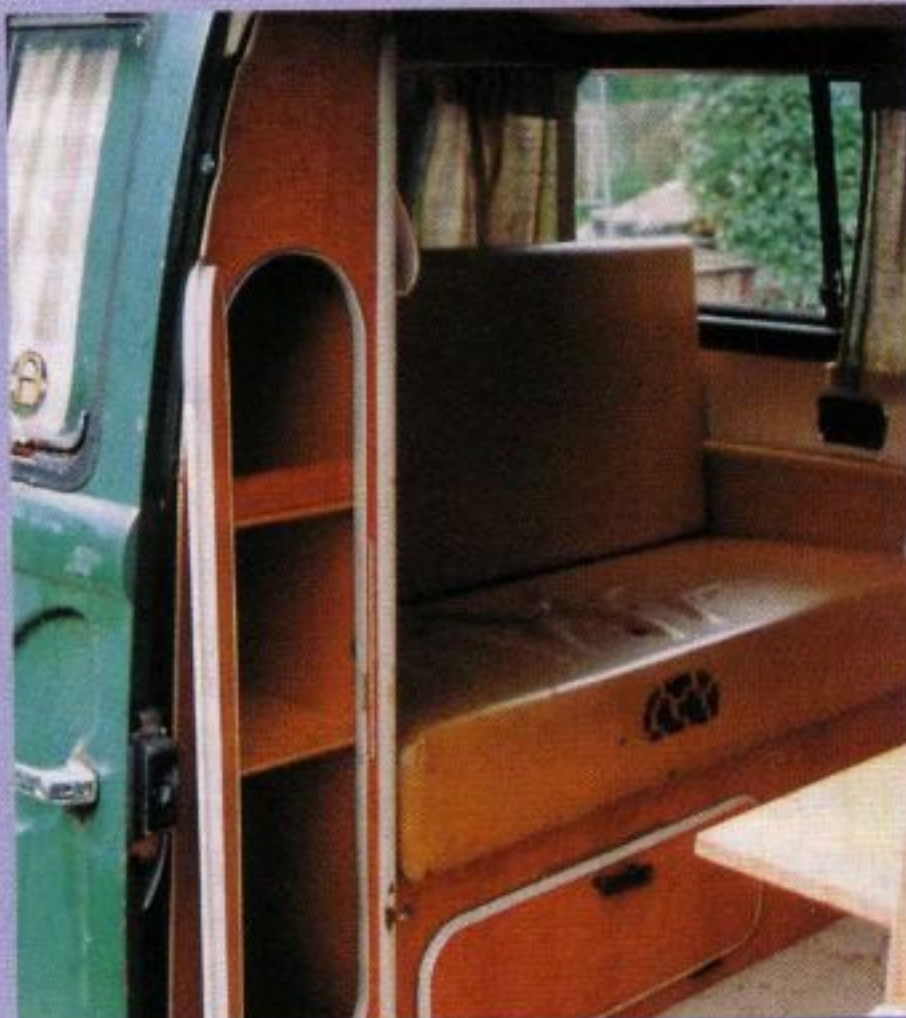
Campingeinrichtung: Sie sollte auf Funktion, Originalität und Vollständigkeit geprüft werden

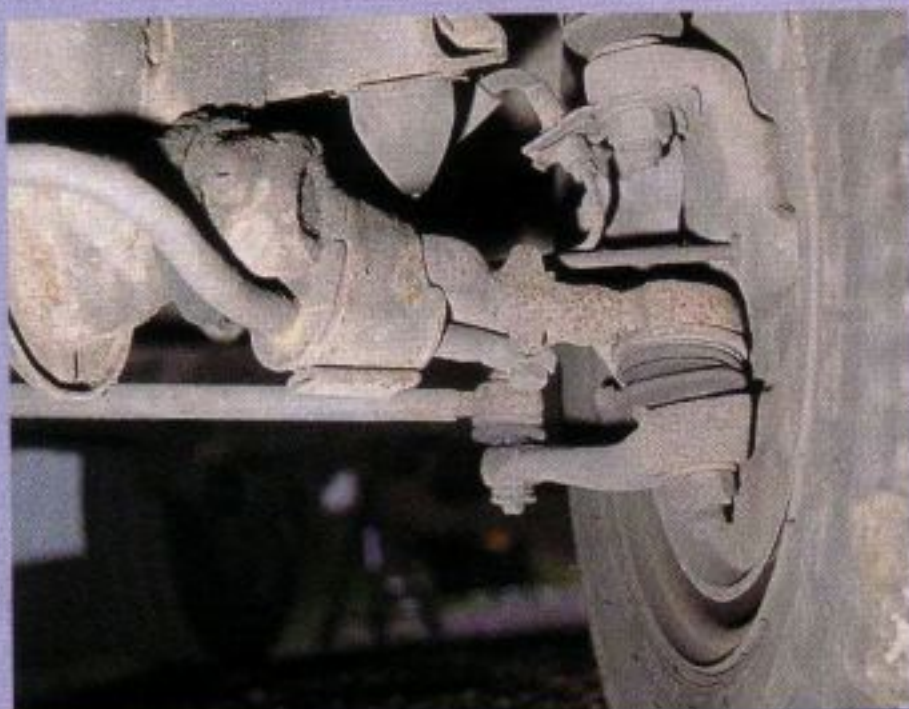
Die Käfer-Vorderachse ist auf Durchrostungen zu checken, besonders die Stabi-Befestigungen

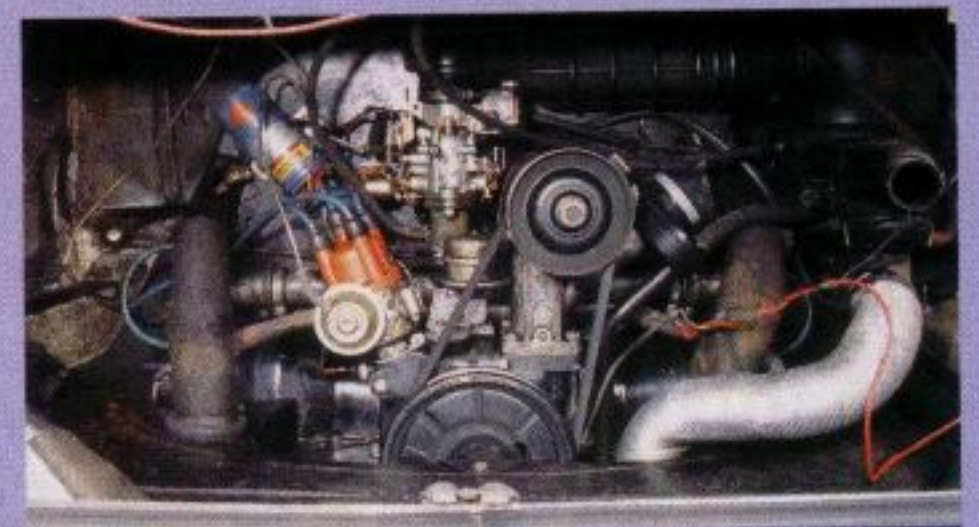
Motor (und Getriebe) haben keine größeren Schwachstellen und sind VW-üblich robust

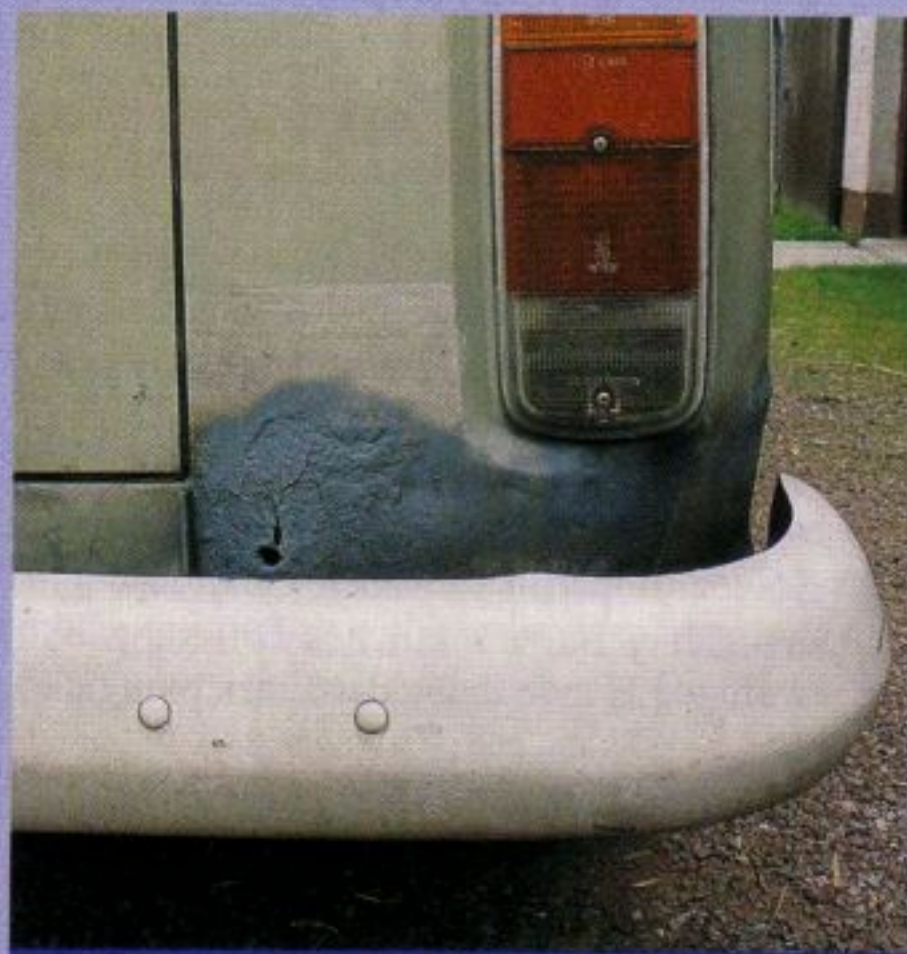
Fast immer braun: die hinteren Ecken unterhalb der Rückleuchten. Sie rosten von innen durch

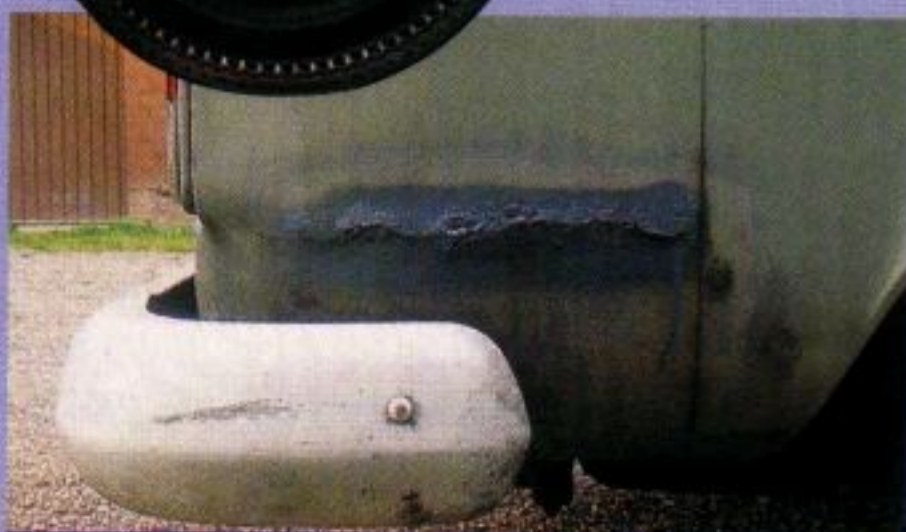
Auch an der Fahrzeugflanke läßt der angeschweißte Falz des Batteriebodens grüßen
